La crue de mai 1856 dans le contexte actuel de prévention des inondations à Vars (Haute – Alpes, France)

Brice MARTIN
CRESAT
Université de Haute – Alsace
10, rue des frères Lumière
68093 MULHOUSE CEDEX
brice.martin@uha.fr

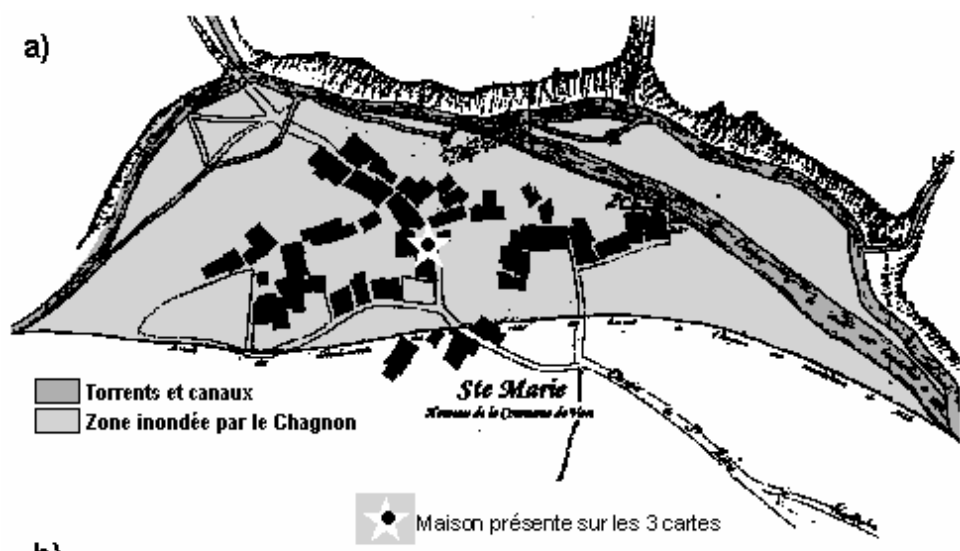
Fig. 2 : inondations historiques et zonage réglementaire à Ste – Marie de Vars

- a) Inondation de mai 1856 ; Sources : Arch. Départ. des Hautes – Alpes, série S2177 ; Délibérations. du Conseil Municipal de Vars 14 juin 1856
- b) Inondation de juin 1957 ; Sources : TRICARD J. (1958) : « notes sur la protection de Ste-Marie » rapport pour le Min. de l’Agriculture ; Arch. des services de la RTM des Hautes – Alpes ; Délib. du Conseil Munic. de Vars 07 juillet 1957
- c) Extrait du Plan de Prévention des Risques Naturels Prévisibles, Commune de Vars, 2001, Zonage réglementaire planche n°2. R = zone inconstructible, B = zone constructible sous condition. En tiretés blancs limite entre les zones R et B dans Ste – Marie.

La comparaison des inondations provoquées par ces 2 crues de référence et la cartographie du risque d'inondation à Ste – Marie de Vars est très intéressant (Fig. 2c) : si pour le zonage réglementaire, la crue centennale doit servir de référence, le PPR de Vars est en contradiction avec les événements de 1856 et 1957, puisque seul un tiers de Ste – Marie de Vars est actuellement classé en zone de risque fort (R). Il se pose donc la question de la validité du PPR ; s'agit – il d'une sous – estimation du risque ou de l'intégration d'une évolution favorable de l'aléa et de la vulnérabilité par rapport à 1856 et 1957 ? Des éléments d'explications sont apportés grâce à une analyse diachronique et systémique du risque d'inondation.

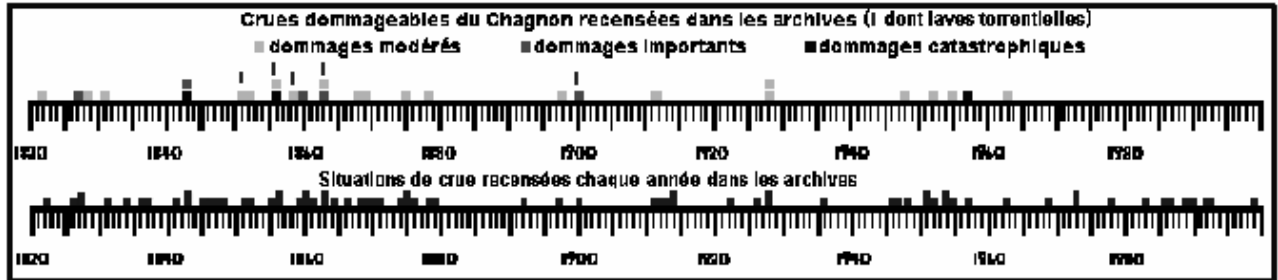
Fig. 3 : évolution des crues dommageables à Vars entre 1800 et 2002, pour le torrent du Chagnon (en haut) et l’ensemble des cours d’eau varsincs (en bas)

La première étape consiste donc, à travers le dépouillement des archives, à reconstituer la chronologie et à classer les crues dommageables du Chagnon, ainsi que de l'ensemble des torrents varsincs (Fig. 3). Il s'agit, en effet, de rechercher des continuités et des discontinuités dans l'évolution de la torrentialité du Chagnon et en la comparant avec celle des torrents voisins. A la lecture de la figure 3, plusieurs questions peuvent être soulevées :

- Quels sont les facteurs responsables de l'aggravation de la torrentialité (fréquence, intensité) jusqu'aux années 1870 ?
- Quels sont les facteurs responsables de la diminution rapide ensuite?
- Quels sont les facteurs responsables de la reprise des crues durant les années 1950?
- Quels sont les facteurs responsables de la disparition des crues après 1963 (et des laves torrentielles après 1900) ?
- Quelles sont les raisons d'une évolution différenciée entre le Chagnon et les autres torrents varsincs après 1870 et surtout à partir de 1963?
